Schalltechnische Untersuchung - Ergänzung Bebauungsplan „Schlößleweg“ und „Horber Weg“ in Rohrdorf

2336/4 - 21. März 2022

Die Untersuchung enthält 22 Seiten, 144 Anlagen und 6 Karten.

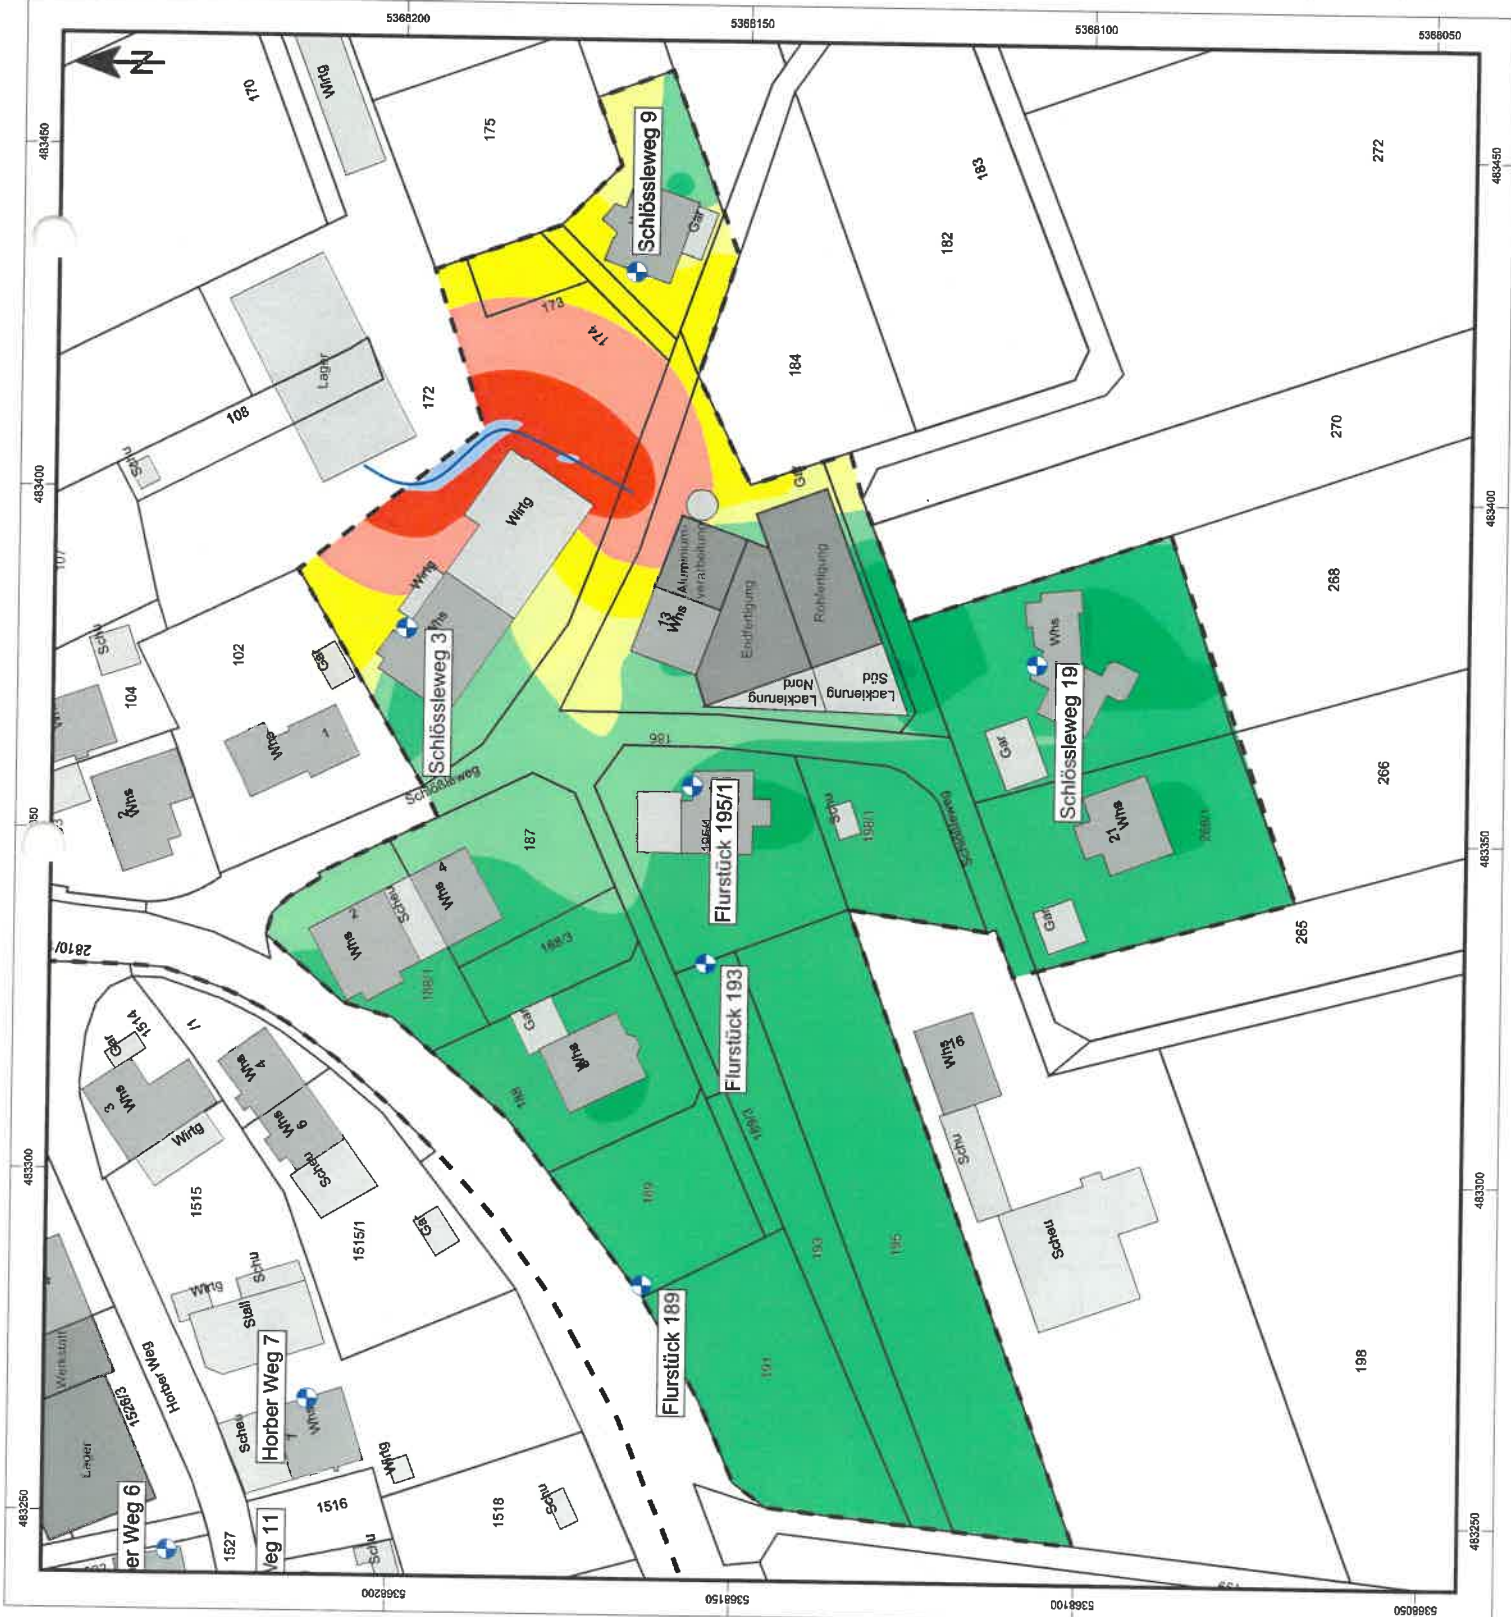
Pegelwerte nachts in dB(A)

Anmerkung: Die Lärmkarte kann nur eingeschränkt mit der Einzelpunktberechnung verglichen werden, aufgrund unterschiedlicher Rechenhöhen, Reflexionen, etc.

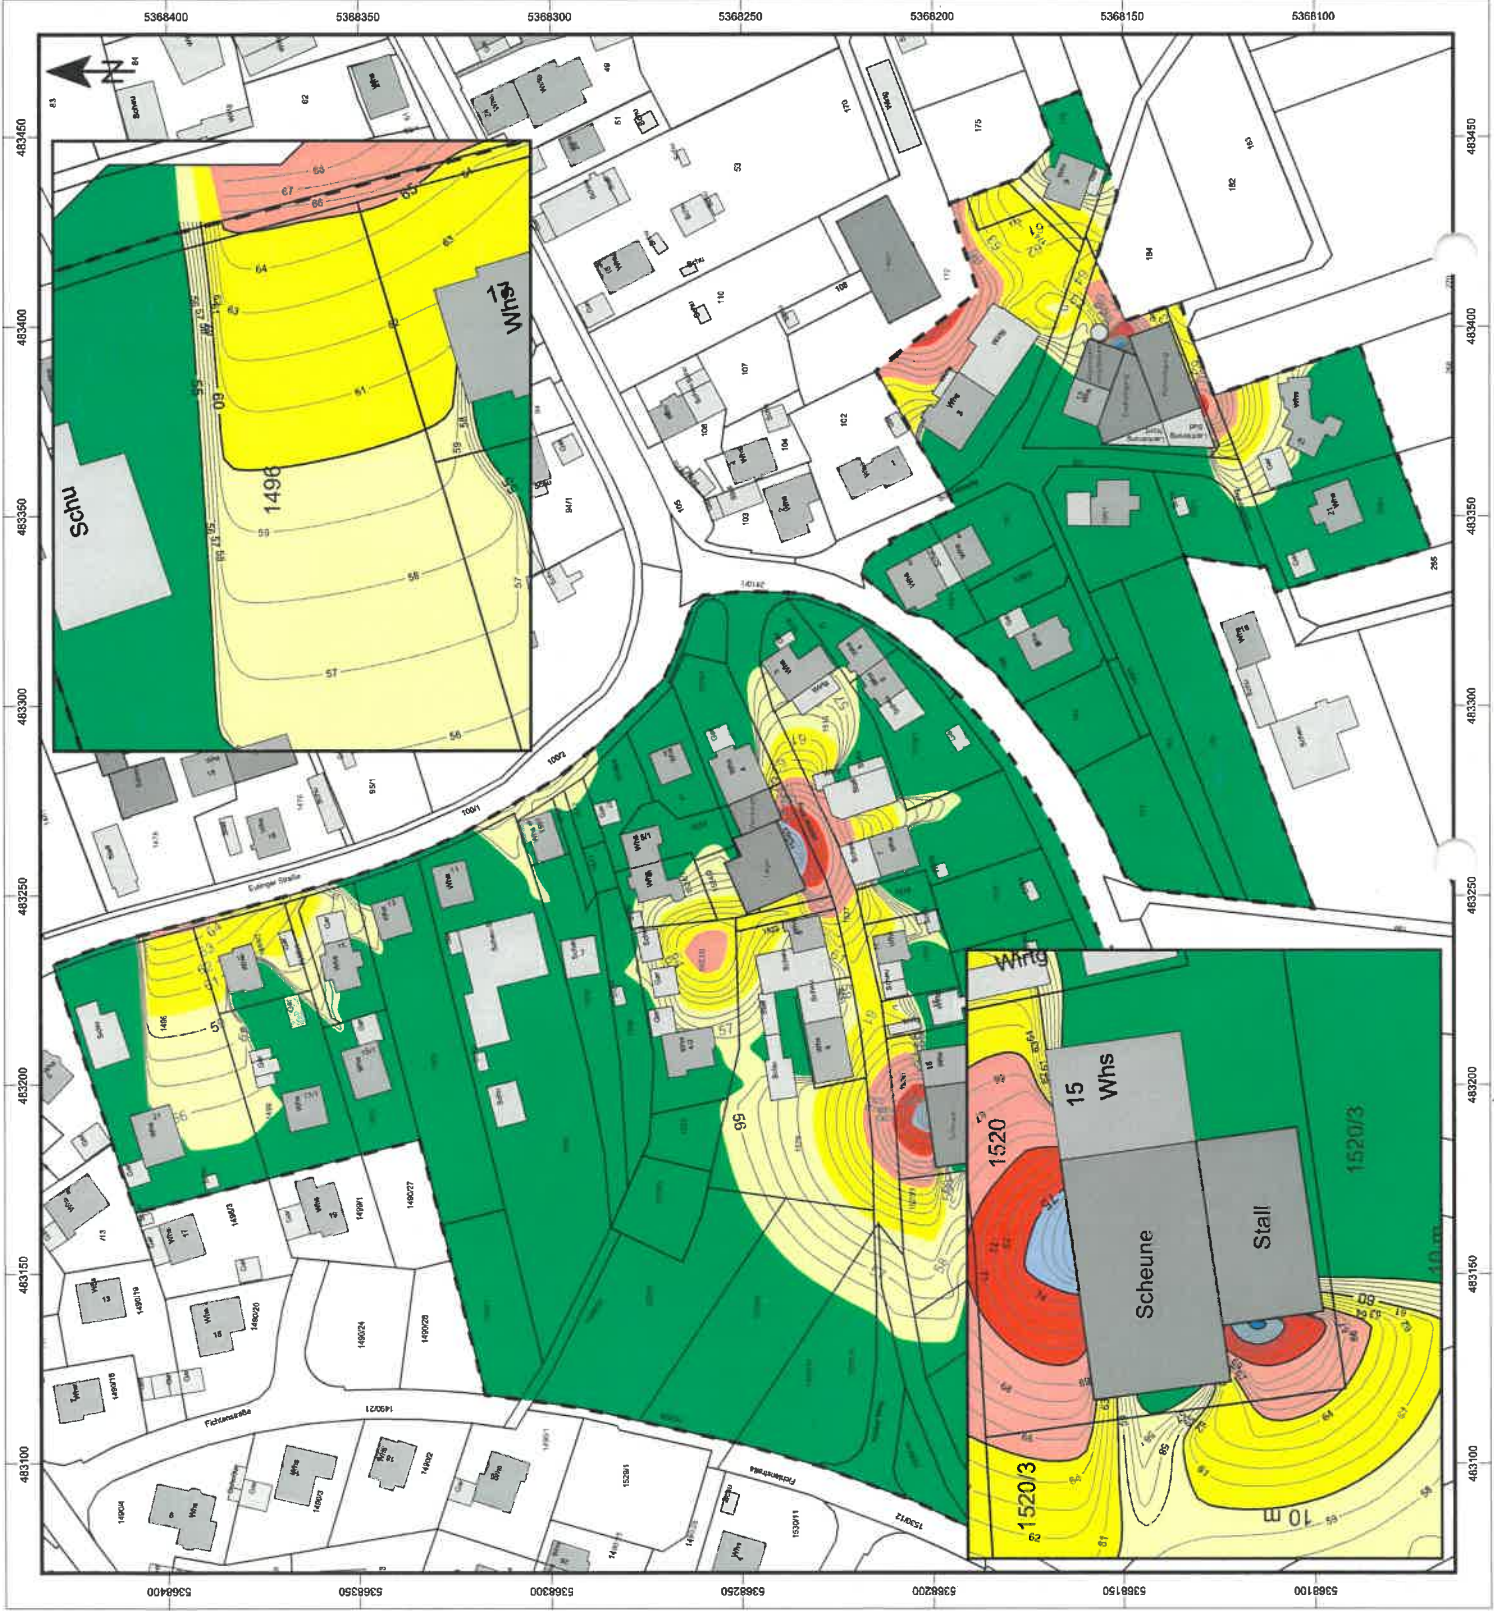
Maßstab 1:1.350

Anmerkung: Die Lärmkarte kann nur eingeschränkt mit der Einzelpunktrechnung verglichen werden, aufgrund unterschiedlicher Rechenhöhen, Reflexionen, etc.

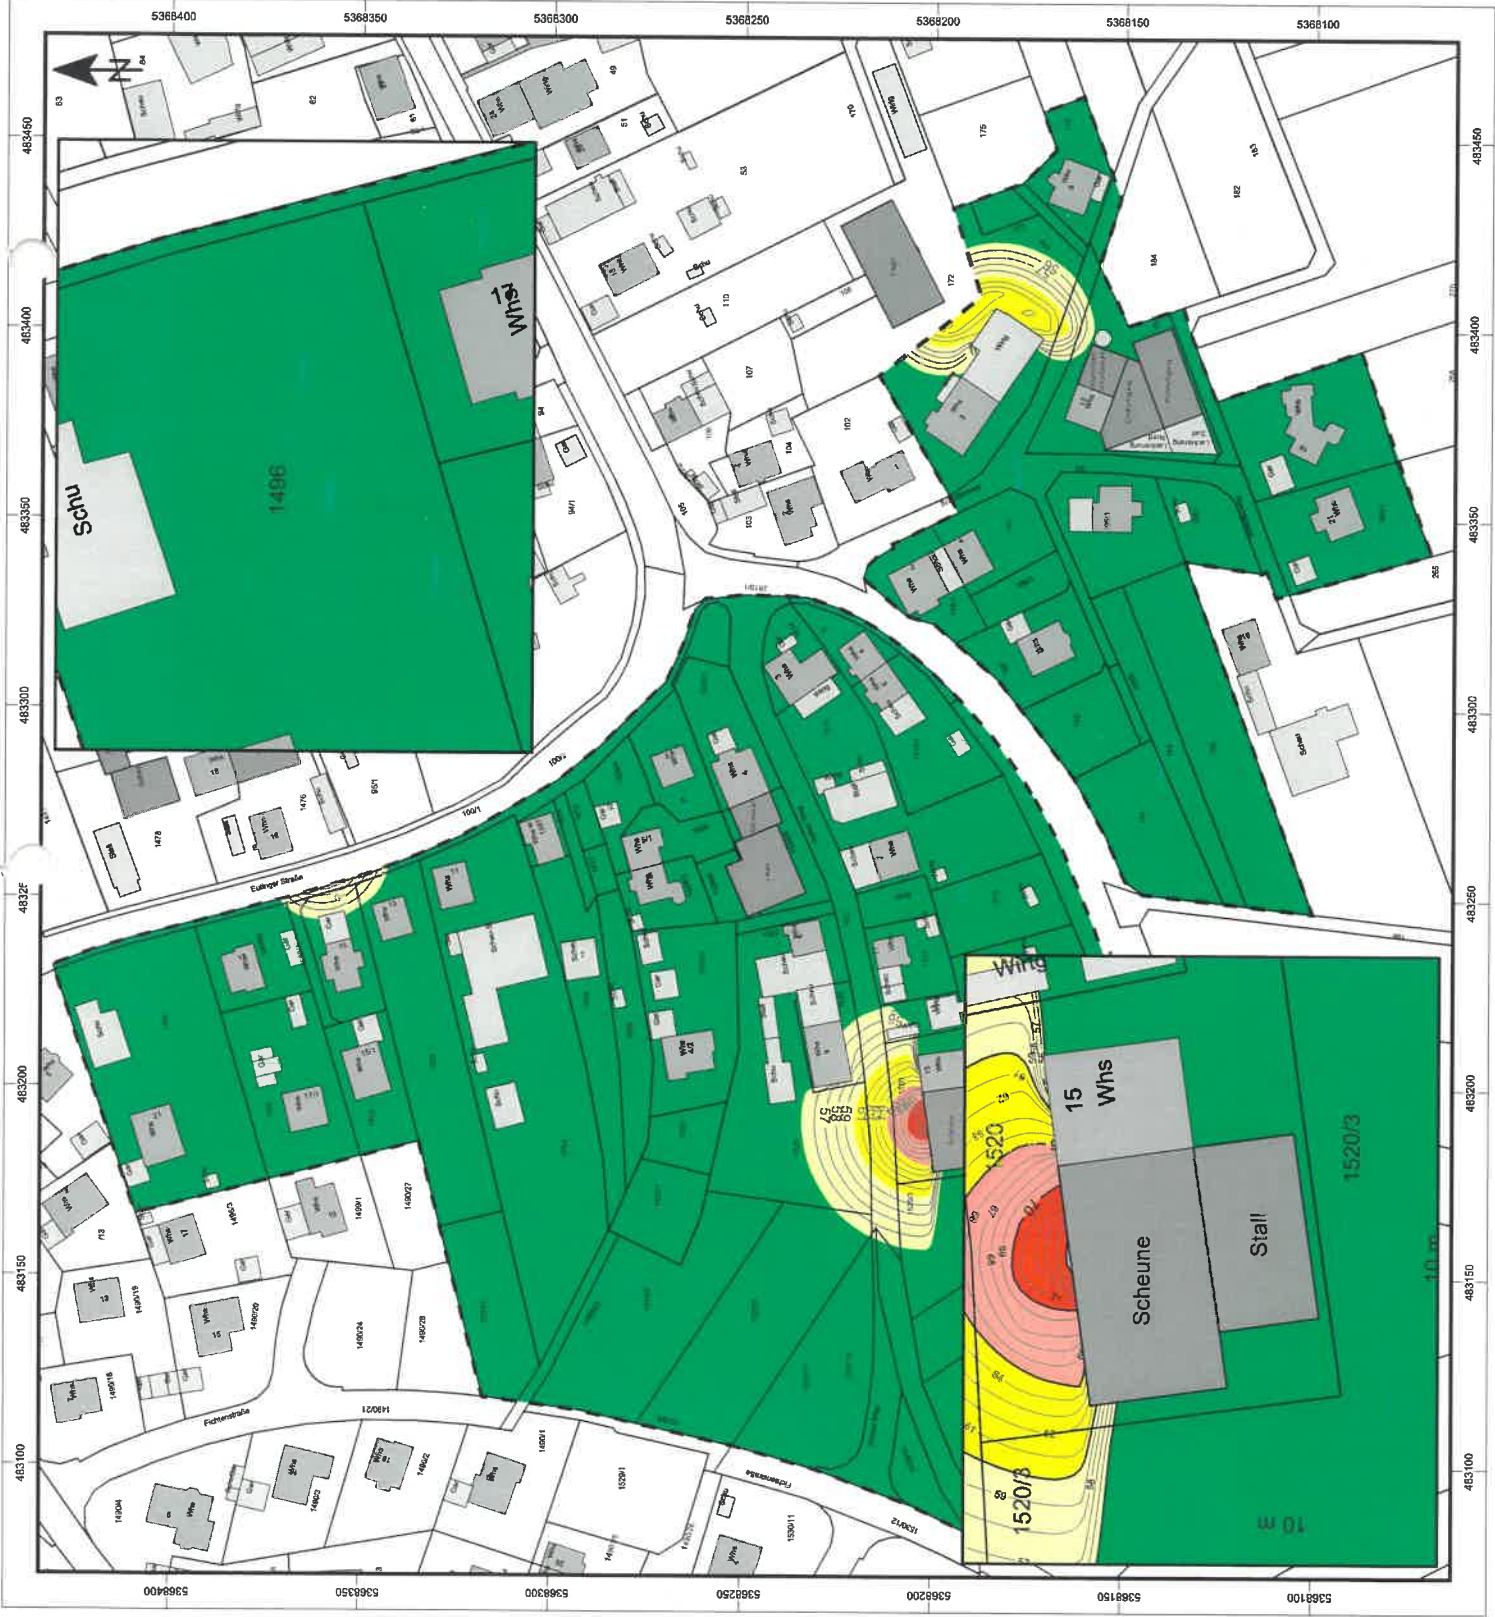
Anmerkung: Die Lärmkarte kann nur eingeschränkt mit der Einzelpunktberechnung verglichen werden, aufgrund unterschiedlicher Rechenhöhen, Reflexionen, etc.
